## **Analisis Proses Overhaul Mesin Diesel Toyota Tipe 2kd-FTV Untuk Peningkatan Kinerja dan Pengujian Emisi**

**Harman Harman, Abdul Tahir, Irdam, Didit Yantony, Ahyar**

Politeknik Sorowako, Indonesia

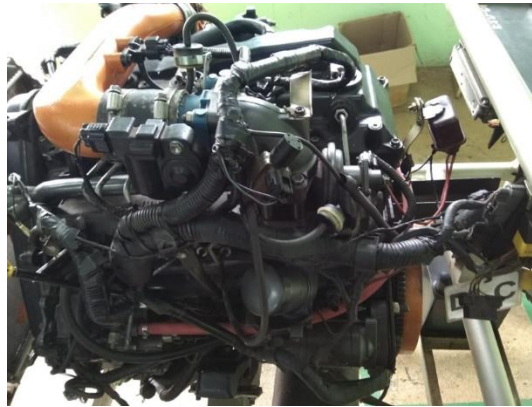
pijar, *timing belt*, *idler*, *cover silinder head*, kemudian melepas *cover timing pulley*, *tension belt*, *timing pulley* pada *camshaft* yang kesemuanya dilakukan secara berurutan. Komponen terluar tersebut kemudian diperiksa secara visual dan teliti, apakah ada keusakan atau keretakan.

Gambar 2. Kondisi sebelum pembongkaran

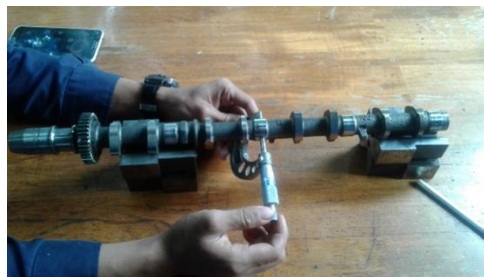
Proses pemeriksaan tonjolan nok *camshaft* dapat dilihat pada gambar 7. *Camshaft* diukur menggunakan *outside micrometer* dengan ketelitian 0.01 mm

Gambar 3. Pengukuran *camshaft*

Berdasarkan spesifikasi manual, ukuran Nok standar pada *intake* adalah 46,80 mm - 46,70 mm, dan ukuran Nok standar pada *exhaust* adalah 47,00 mm - 46,90 mm. Dari hasil pemeriksaan dapat disimpulkan bawah *Camshaft* masih dalam keadaan baik, karna hasil pengukuran *Camshaft* masih masuk dalam standar yang ditentukan.

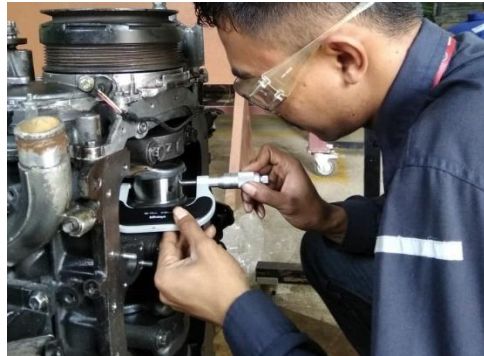
Proses pemeriksaan *Crankshaft* dapat dilihat pada gambar 8. Proses pemeriksaan *Crankshaft* dilakukan pada saat *engine* dibalik agar proses pengukuran dapat dilakukan dengan mudah. Alat ukur yang digunakan adalah *outside micrometer* dengan ketelitian 0.01 mm.

Gambar 4. Pengukuran *crankshaft*

Berdasarkan spesifikasi manual, ukuran *Crankshaft* standar adalah 59,00 mm - 58,95 mm. Dari hasil pemeriksaan dapat disimpulkan bahwa *Crankshaft* masih dalam keadaan baik, karena *Crankshaft* masih dalam ukuran standar, dengan penyimpangan kesilindrisan rata-rata 0,01 mm.

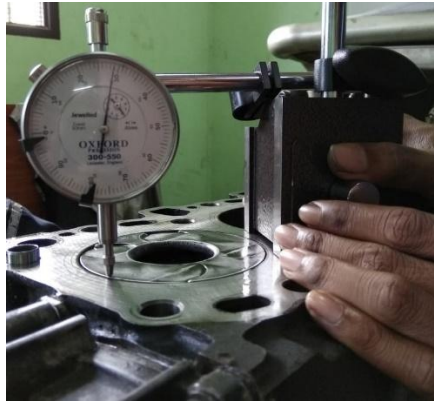
Gambar 5. Pemeriksaan blok silinder

Berdasarkan hasil pengukuran, pergerakan jarum *dial indicator*, menunjukkan angka yang hampir konstan dengan nilai terendah  $-0,01$  mm dan tertinggi  $+0,01$  mm, hal ini menunjukkan bahwa terdapat selisih  $0,02$  mm untuk seluruh permukaan, sehingga dapat disimpulkan bahwa permukaan blok silinder masih dalam kondisi baik. Demikian halnya dengan *cylinder head*, hasil pemeriksaan kerataan dan cacat goresan masih dalam kondisi baik.

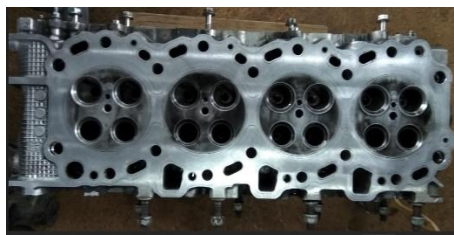
Gambar 6. *Cylinder head* 2KD-FTV
