## **Meningkatkan Speed Hauler OB Dengan Optimasi Material Piroklastik**

PT Putra Perkasa Abadi, Indonesia

*One of the biggest challenges facing year-to-date (YTD) production volume achievement in the first quarter was hauler unit productivity, particularly influenced by speed. This significantly impacted the Engineering Department's Key Performance Indicators (KPIs) and substantially hampered jobsite performance targets. This issue also resulted in increased slippery time and accelerated tire life on hauler units. To address this, an improvement team was formed through collaboration between engineering and production departments, focusing on haul road improvement. This study employed a combined methodology of fishbone analysis for root cause identification and QCDSM (Quality, Cost, Delivery, Safety, Morale) framework for improvement structure. Implementation was conducted through six innovative methods: Material Fit Method (MFM) for material selection based on CBR and DDT testing, Grade-ID Method for road gradient identification and correction, URCI-FIRST for standardized road condition assessment, RUNWAY-60 for road width standardization, MEDIAN-SAFE for hauler and light vehicl

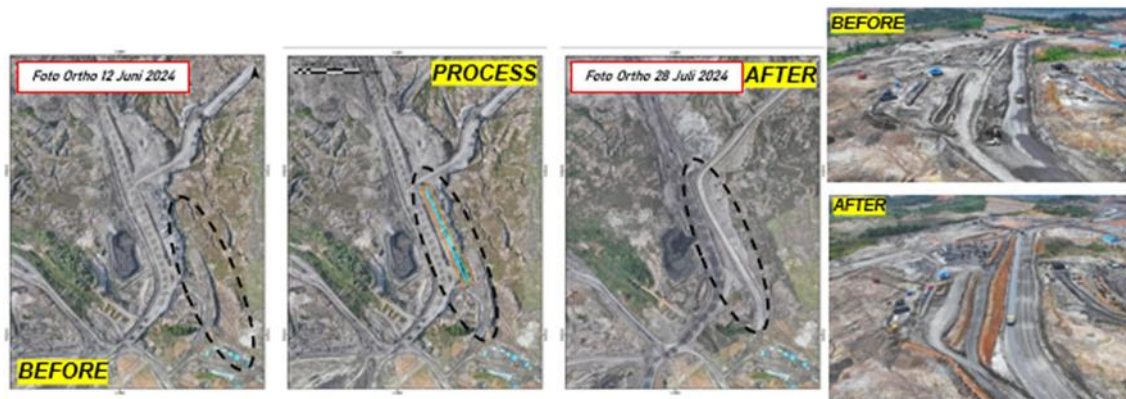
Hasil implementasi pada tahap After, terlihat jelas dari dokumentasi ortho tanggal 22 Juni 2024 dan 28 Juli 2024. Jalur hauler dan LV kini telah terpisah secara tegas dengan median yang memanjang mengikuti kontur jalan. Pemisahan ini membuat pergerakan kendaraan menjadi lebih teratur, mengurangi potensi interaksi berbahaya antara alat besar dan kendaraan ringan, serta meningkatkan efisiensi alur transportasi. Area yang sebelumnya tidak terkontrol kini berubah menjadi jalur yang lebih aman, terarah, dan sesuai standar.

Gambar 7. Rencana Pemisahan Jalur Sarana dan Hauler (Truck)

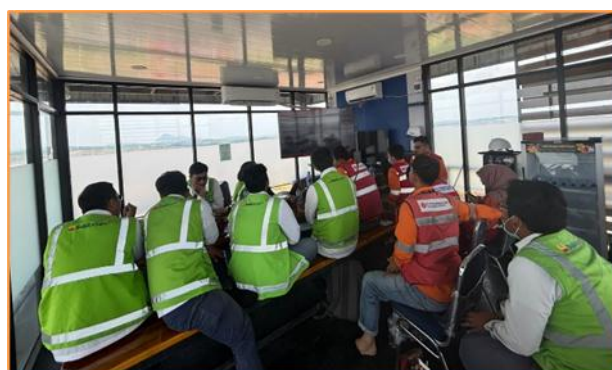
Melalui metode ini, seluruh segmen kritis (dengan grade jalan > 8%) yang membutuhkan intervensi dapat diidentifikasi secara cepat dan tepat. Grade-ID memastikan proses perencanaan perbaikan menjadi lebih terarah, efisien, dan berbasis data, sehingga perbaikan grade jalan tambang dapat diprioritaskan pada lokasi yang benar-benar membutuhkan penanganan. Dengan demikian, metode ini tidak hanya meningkatkan keselamatan dan kenyamanan operasional, tetapi juga mendukung efisiensi biaya melalui perbaikan yang lebih terfokus.

Gambar 4. Internalisasi dan Proses regrade jalan

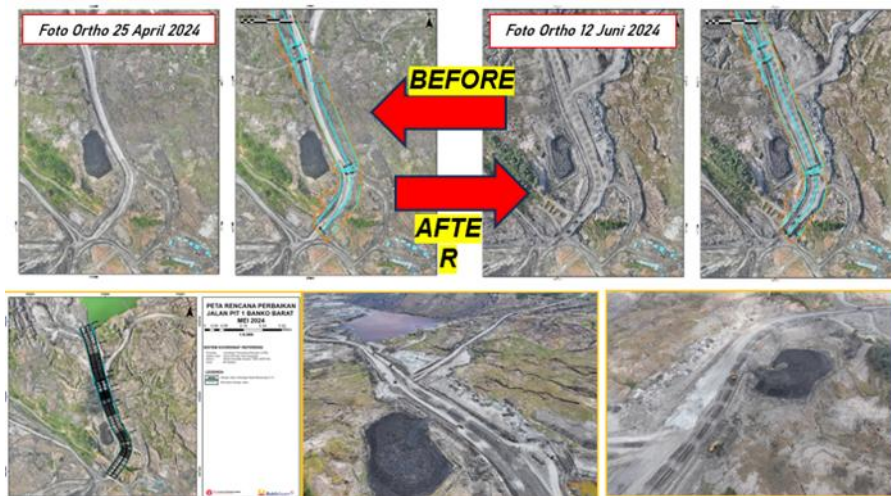
Melalui penerapan Metode RUNWAY, dilakukan penyusunan rencana pelebaran jalan secara sistematis dan sesuai standar engineering. Tahapan proses meliputi pemetaan kondisi aktual jalan, identifikasi segmen kritis, penetapan standar lebar jalan yang sesuai kategori unit, serta penyusunan desain pelebaran yang seragam. Simulasi visual dan model 3D digunakan sebagai acuan untuk memastikan kesesuaian antara rencana dan kondisi lapangan.

Gambar 6. Rencana Pembentukan Jalan dengan Lebar 60 Meter

Pada kondisi Before, belum terdapat rencana pelebaran jalan yang jelas dan sesuai standar 3,5 kali lebar unit atau lebar minimum yang ditetapkan untuk dua arah mobilisasi alat berat. Beberapa segmen jalan mengalami pelebaran berlebih hingga 60 meter tanpa dasar perencanaan. Hal ini menyebabkan kontur jalan tidak konsisten, penataan area menjadi tidak optimal, serta meningkatkan penggunaan material dan waktu kerja yang tidak diperlukan.

Pada tahap After, hasil implementasi menunjukkan peningkatan signifikan. Segmen jalan yang sebelumnya tidak seragam kini telah distandarisasi sesuai desain. Dokumentasi berupa foto ortho 25 April 2024 dan 12 Juni 2024 memperlihatkan perubahan nyata, dengan jalur hauling yang lebih teratur, terukur, dan aman untuk dilalui unit besar. Pelebaran dilakukan sesuai kebutuhan dan bukan lagi secara berlebihan, sehingga memberikan efisiensi dari sisi operasional, area kerja, dan penggunaan sumber daya.

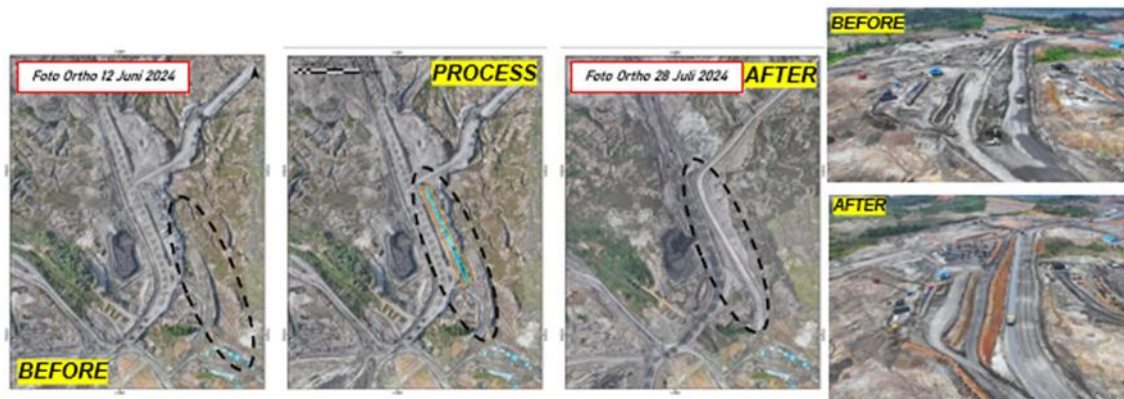
keselamatan, alur pergerakan unit, serta integrasi dengan jaringan jalan yang sudah ada. Model visual dan rute pemisahan ditetapkan sebagai acuan implementasi di lapangan. Proses ini memastikan bahwa pemisahan jalur bukan hanya dilakukan secara teknis, tetapi juga memenuhi standar keselamatan operasional tambang.

Hasil implementasi pada tahap After, terlihat jelas dari dokumentasi ortho tanggal 22 Juni 2024 dan 28 Juli 2024. Jalur hauler dan LV kini telah terpisah secara tegas dengan median yang memanjang mengikuti kontur jalan. Pemisahan ini membuat pergerakan kendaraan menjadi lebih teratur, mengurangi potensi interaksi berbahaya antara alat besar dan kendaraan ringan, serta meningkatkan efisiensi alur transportasi. Area yang sebelumnya tidak terkontrol kini berubah menjadi jalur yang lebih aman, terarah, dan sesuai standar.

Gambar 7. Rencana Pemisahan Jalur Sarana dan Hauler (Truck)
